RUOTECLASSICHE

Sopravvissute

Sono arrivate dall'America, tutte e tre insieme, in condizioni disperate, ma sostanzialmente «vive», nel senso che presentano tutte le componenti e tutti gli elementi conoscitivi per poter essere salvate e riportate allo splendore originario. Sono state affidate alle cure di un restauratore toscano in provincia di Pisa. Seguiremo il suo lavoro passo per passo per testimoniare il recupero di questi tre progetti italiani

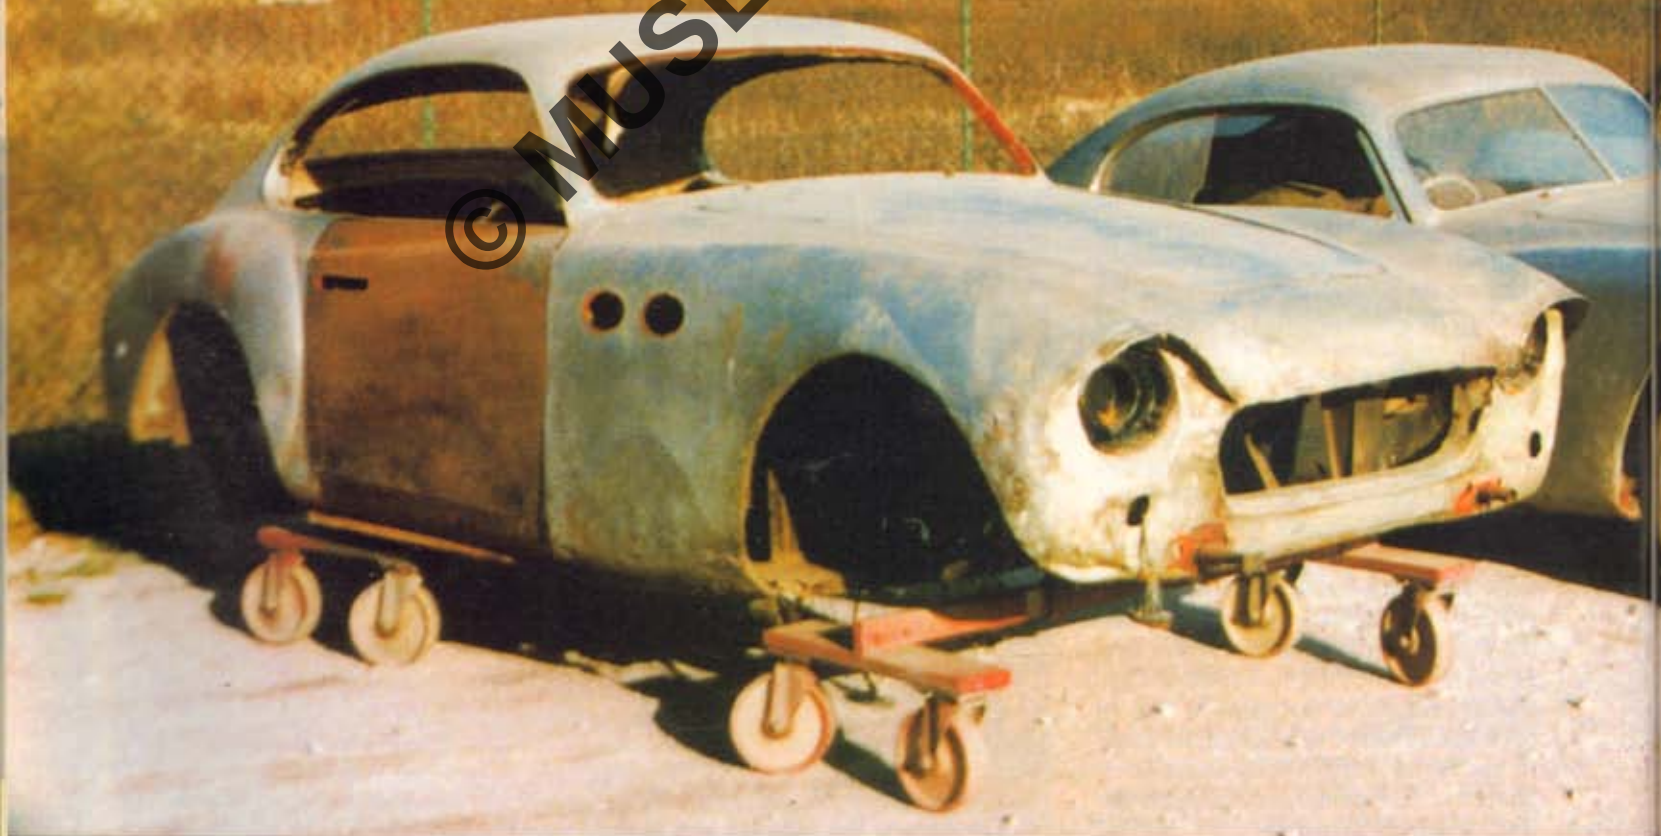
I tre esemplari delle berlinette Cisitalia, uno accanto all'altro, «saggiati» nel cortile dell'officina di restauro, vicino a Pisa. Sopra, una fase dell'esame fotografico di una porta.

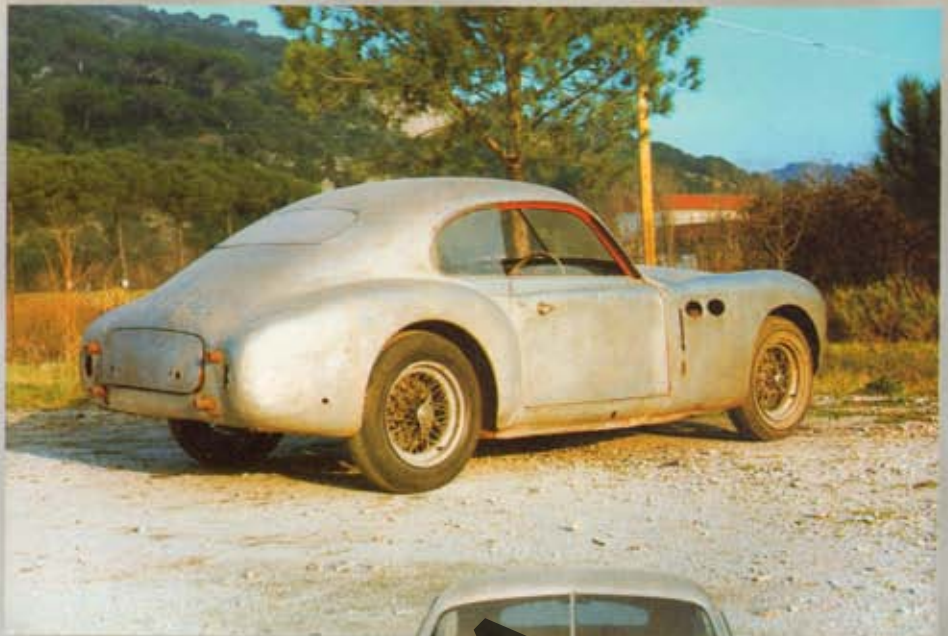
Sopra, una vista di tre quarti posteriore della numero 008. Le ruote andranno sostituite perché di larghezza maggiore rispetto alle originali. Il frontale (a lato) rivela l'assenza della tipica mascherina a ventitré stecche verticali.

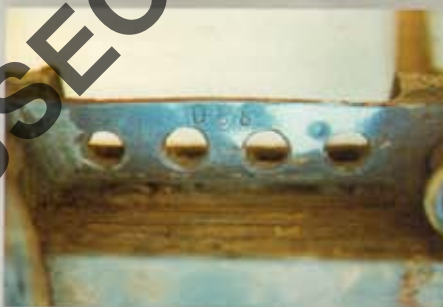
Lo stampo del numero di telaio delle Cisitalia veniva effettuato rigorosamente sulle traverse anteriori. Ciò vale per tutti e tre gli esemplari presi in considerazione nel nostro servizio.

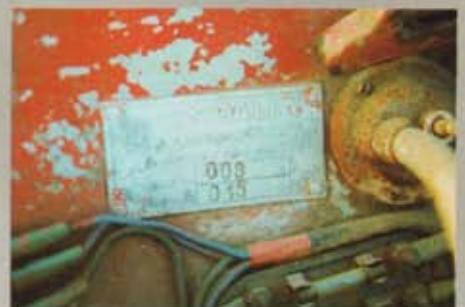
La targhetta di identificazione della vettura mostra sia il numero del motore sia quello del telaio. Le sigle sono fedelmente riportate, comunque, anche su entrambi gli organi.

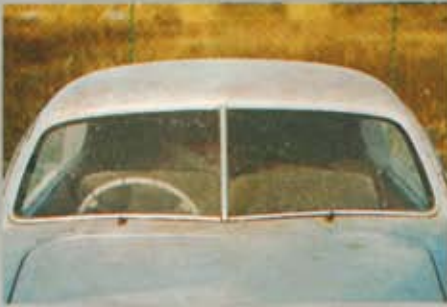
Il parabrezza della berlina «202», nella prima versione, comprende due elementi separati di cristallo piatto temperato, delimitati da una sottile cornice di alluminio.

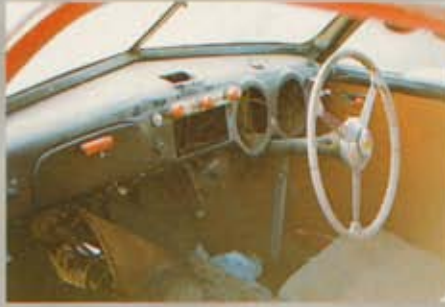
Nella plancia della 008 mancano gli strumenti ma non si nota alcuna alterazione. Il volante con corona in bachelite presenta sul pulsante del clacson lo stambecco simbolo della Casa.

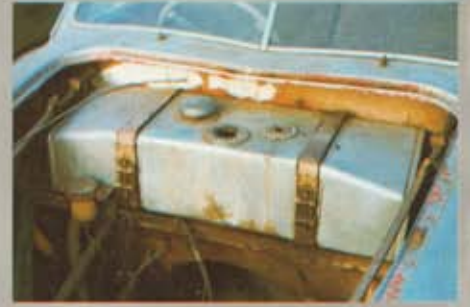
Il serbatoio in alluminio delle berline «202», alloggiato nel vano motore, è caratterizzato da entrambi i lati obliqui per consentire l'apertura del cofano da destra o da sinistra.

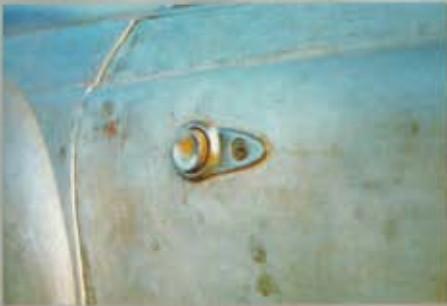
L'apertura a pulsante delle portiere è una delle caratteristiche delle prime (e perciò tra le più rare) berline completamente assemblate dalla Carrozzeria Pinin Farina.

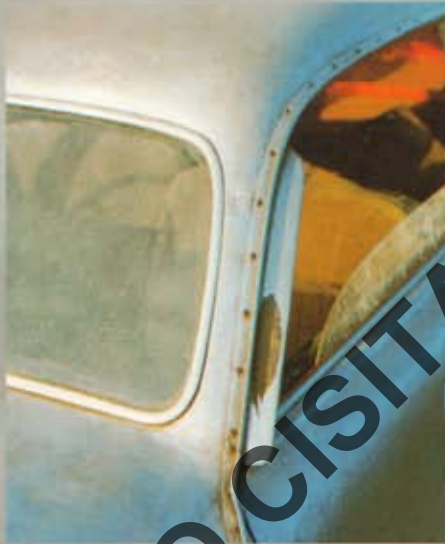
È un particolare tra i più inconsueti il sottile gocciolatoio fissato lungo il vano superiore delle porte, che percorre parte della fiancata della «202» contraddistinta dal telaio 008.

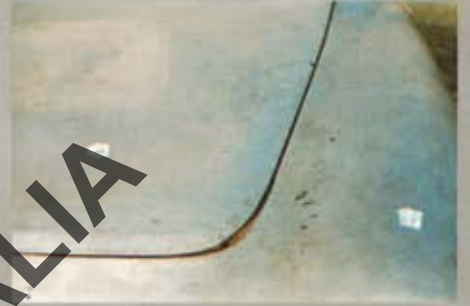
L'analisi spettrografica si rende necessaria per verificare l'originale fattura di ognuno dei particolari: le zone di diverso colore di cofano e parafrangente verranno esaminate.

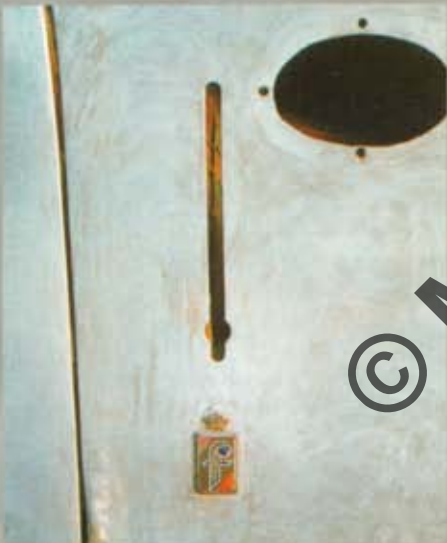
L'alloggiamento per l'indicatore di direzione, nella fiancata, è subito oltre la porta. Il foro ovale facilita l'uscita dell'aria dal motore. Il marchio Pinin Farina con corona è smaltato.

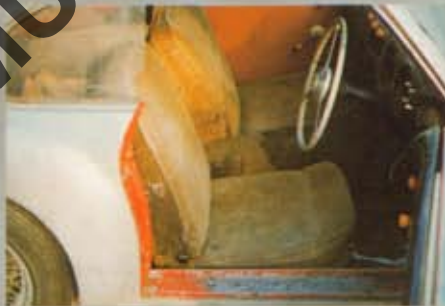
È impossibile il recupero della tappezzeria originale della 008. Ma il discreto stato di conservazione di alcune sue parti aiuterà gli esperti nella più fedele riproduzione.

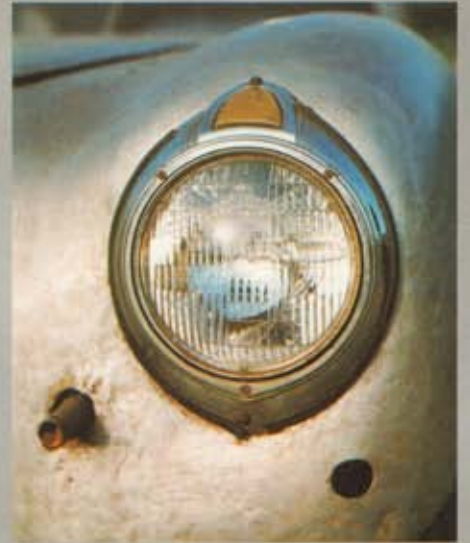
Il caratteristico fanale anteriore della Cisitalia «202» è racchiuso da una pregiata cornice in ottone cromato. Subito sopra è previsto invece l'alloggiamento della luce di posizione.

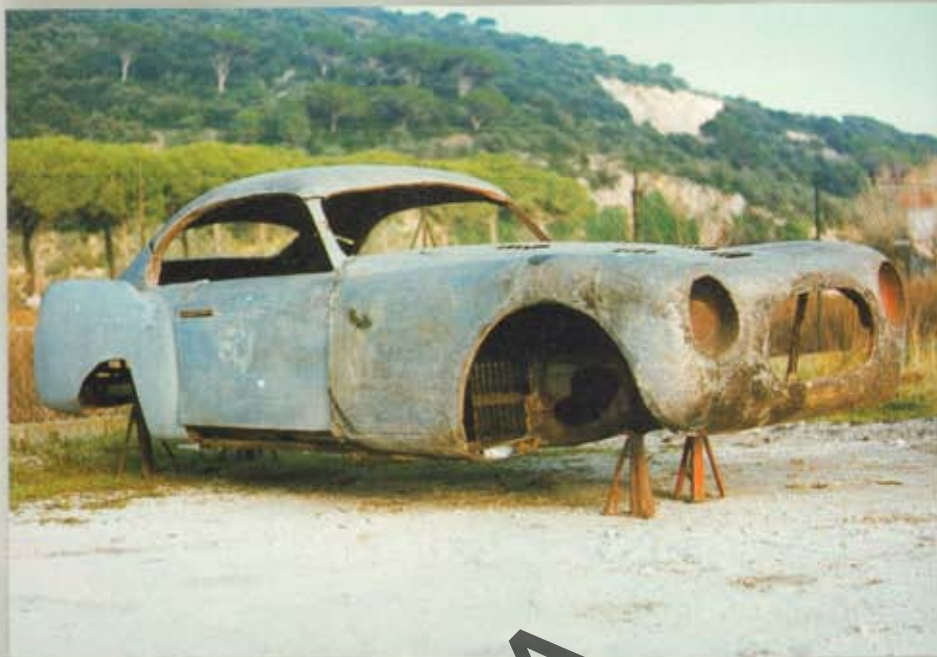
Una vista di tre quarti anteriore della berlinetta con numero di telaio 033. Sebbene lo stato di conservazione della carrozzeria sia pessimo, spicca ancora la linea slanciata e gradevole.

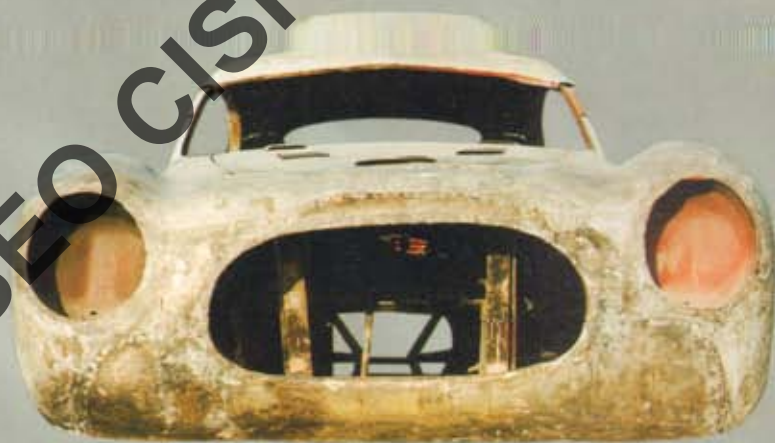
Pur avendo mantenuto la forma originale, la parte anteriore della carrozzeria ha subito interventi maldestri con chiodatura di lamiere in acciaio a rinforzo della struttura in alluminio deteriorata.

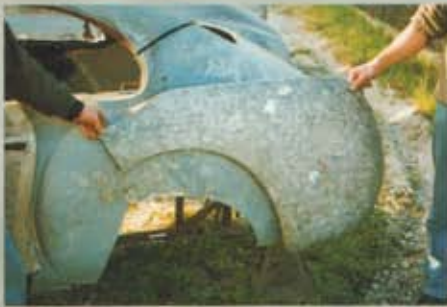
Il pannello originale del parafrangente posteriore, consumato dal tempo ma perfettamente recuperabile, è sopra a quello ricostruito.

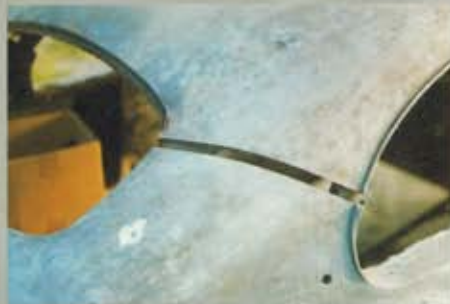
L'ossatura della carrozzeria della berlina fissata per la saldatura al telaio tubolare. La scocca d'acciaio, che riproduce il disegno della vettura, sostiene la lamiera in alluminio.

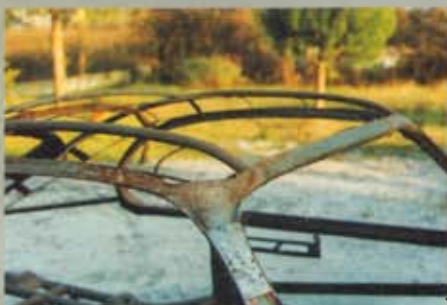
La struttura del padiglione della 033 mostra le tracce di ruggine provocate dal lungo adagiamento sotto la carrozzeria in alluminio. La sabbatura è necessaria per eliminarle. A destra, ancora l'ossatura in tubi di acciaio.

L'inizio del restauro vero e proprio non c'è ancora stato: la 033 e la 162 sono quasi completamente smantellate, si è proceduto quindi alla messa a nudo dell'ossatura in acciaio collegata al telaio. La sabbatura ha provveduto ad asportare la ruggine e lo sporco che altrimenti sarebbe stato quasi impossibile eliminare. Il tutto è stato infine pro-

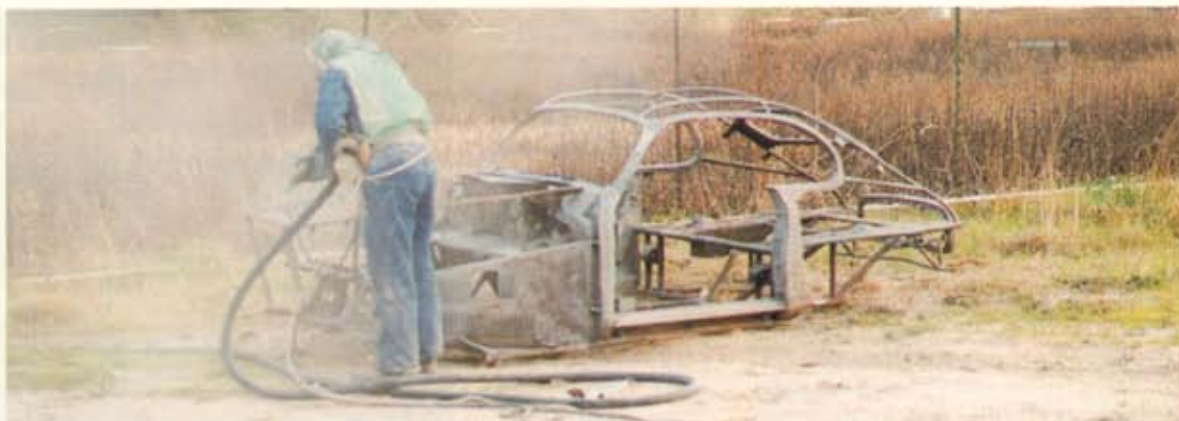
A lato, una delicata fase dell'operazione di sabbatura. Una pistola ad aria compressa getta la polvere sulla carrozzeria. Grande la cura dell'addetto che si protegge dai granelli capaci di entrare ovunque.

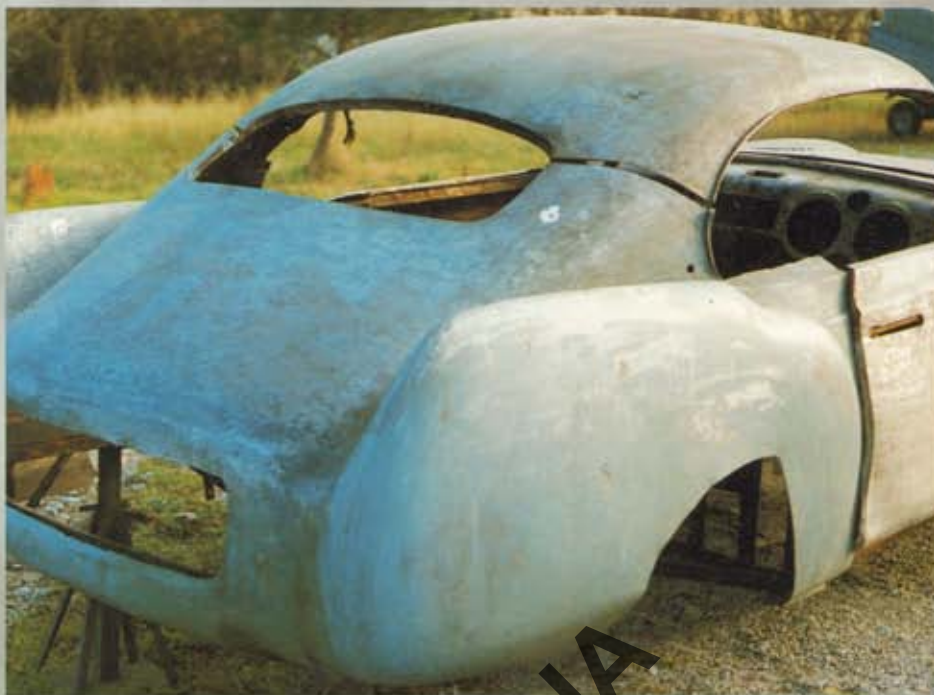
All'inizio di un superficiale tentativo di restauro, fortunatamente interrotto, la riproduzione della parte esterna delle pinne posteriori è stata terminata senza completare il giro ruota.

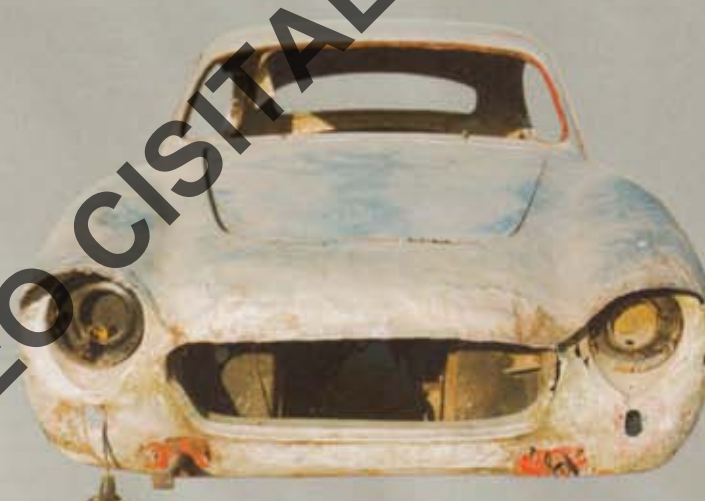
Il particolarissimo (e originale) frontale della berlina 162, sopra, si distingue per le caratteristiche palpebre che si prolungano al di sopra dei gruppi ottici.

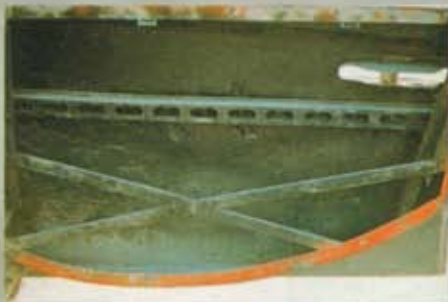
L'interno della portiera destra è modellato per lasciare spazio al tubo ricurvo del telaio. I due elementi incrociati e quello scatoolato hanno il compito di renderla indeformabile.

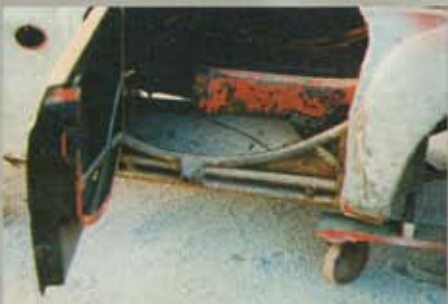
Il tubo ricurvo di rinforzo al telaio dell'auto non penalizza l'accesso a bordo. Sotto, il serbatoio del carburante, in alluminio, ha una sagomatura perfettamente dritta.

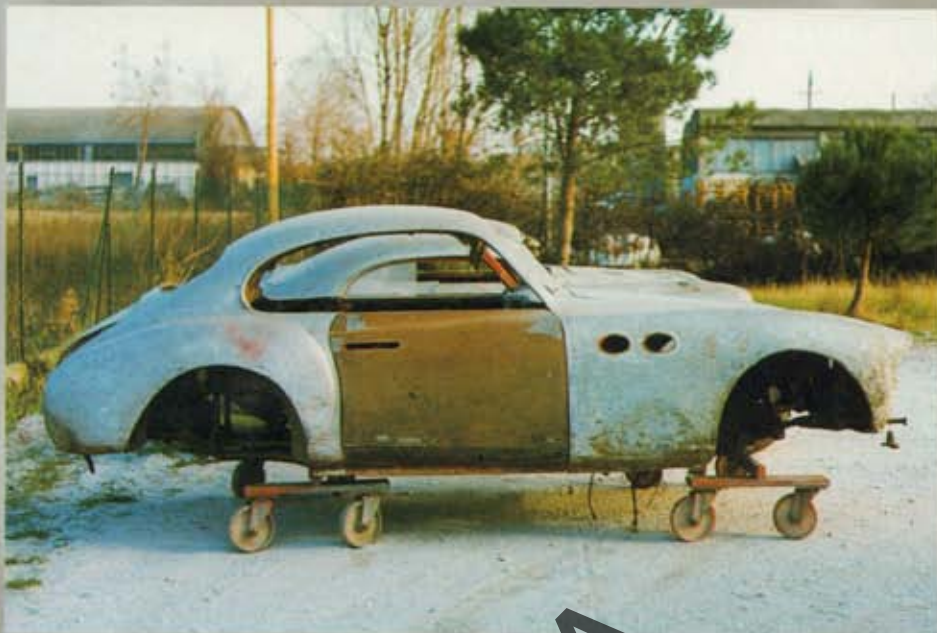
La berlinetta numero 162, vista nel profilo, mostra una linea moderna caratterizzata dall'elegante taglio della porta. Il colore differente indica che la lamiera d'acciaio è aggredita dalla ruggine.

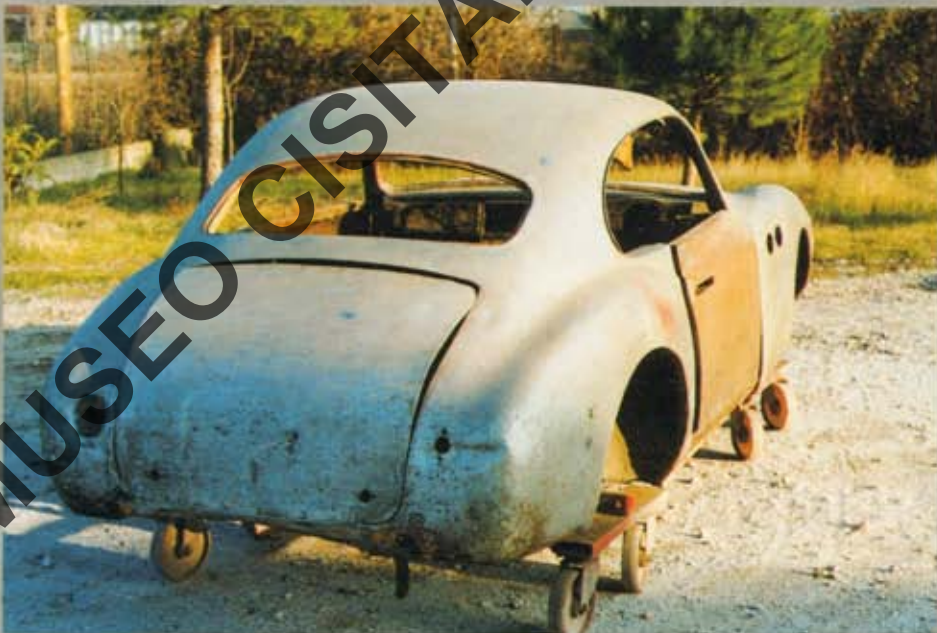
A differenza delle più tradizionali coupé dell'epoca, in grado di ospitare esclusivamente la ruota di scorta nel bauletto, la berlinetta 162 possiede un ampio e ben sfruttabile vano bagagli.
